## 店舗外壁のモルタル片が落下した事象について

当社が管理する、高架下店舗において、外壁のモルタル片が落下する事象が発生いたしましたのでお知らせいたします。

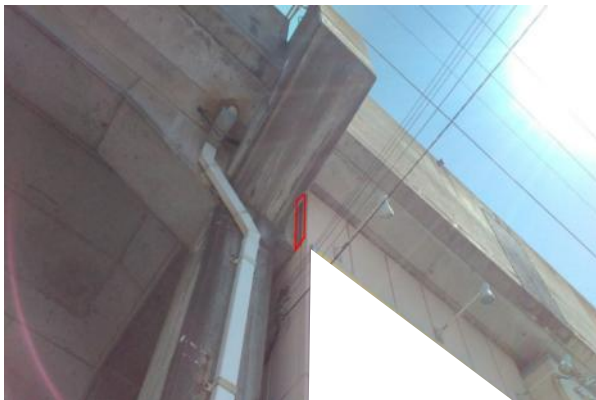
【外壁破損部位】

午前 8 時 30 分頃、当社が管理する高架下店舗から駐車場付近に壁の一部が落下しているとの連絡があり現地確認したところ、店舗壁面（モルタル片）の一部が欠落し、地面に落下物があることを確認しました。

地上からの高さ：約 6 m

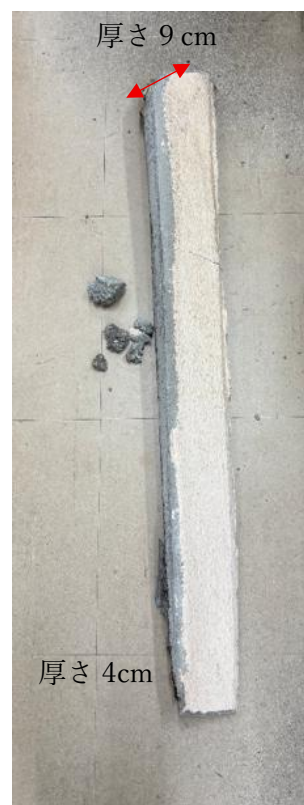
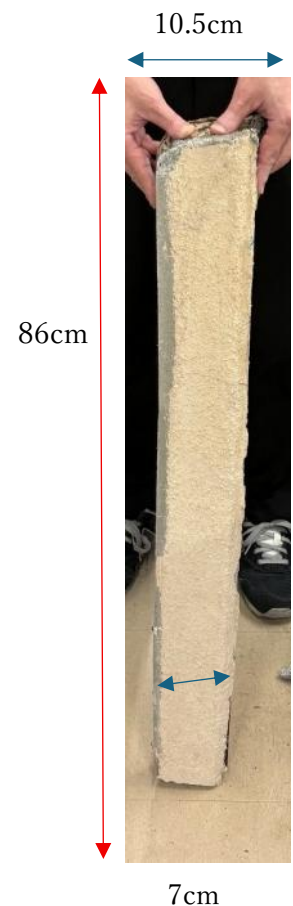
材質：モルタル片

サイズ：縦 86cm、幅 10.5cm と 7cm、厚さ 9cm と 4cm、重さ：約 3.4kg
